損害保険事故

裁判記録等総括・感想

藤田化成株式会社

TD150R36ASE 水漏れ事故状況説明

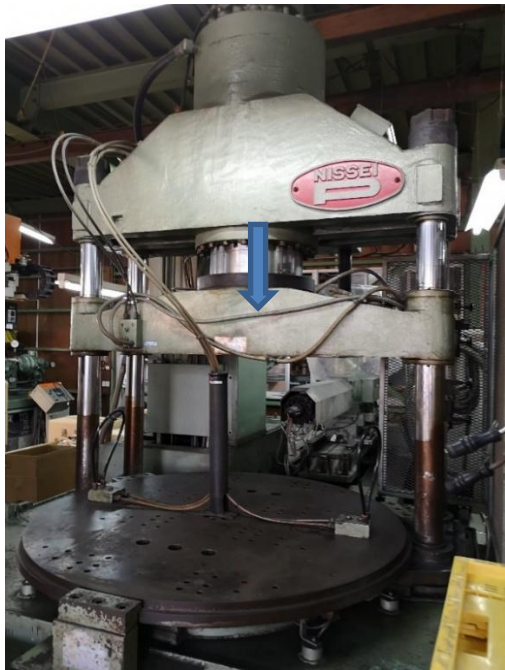
2021年3月2日の金型交換時に冷却水を通水したところ、突然、上型の冷却用ウレタンホースが破れ、冷却水が噴き出した。

上型冷却水用ホース

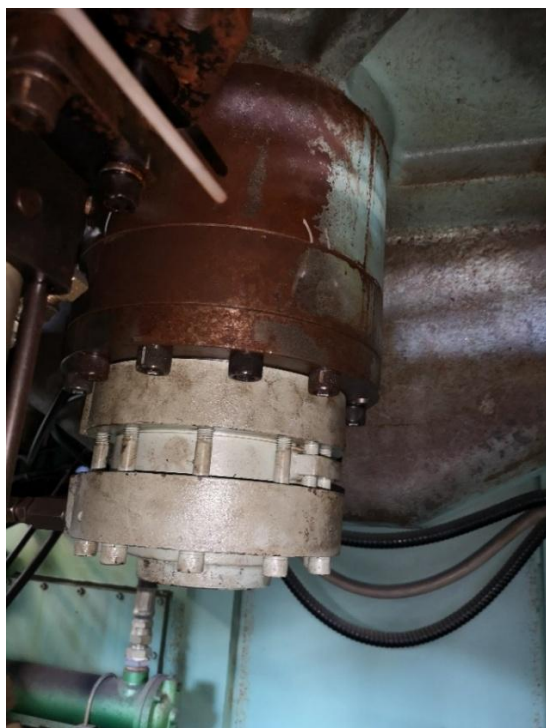
回転機構部を調べた結果、回転機構部は、回転盤中心下部に宙ずりの状態で取り付けられており、外側のさびの発生状態に偏りがみられた。このことから、1方向から水分が吹き付けられたものと考えられる。また、回転機構部の取り付けねじ等が、取り外しができない状態にまで錆びついていることから、かなり大量の水分が吹き付けられたものとも考えられる。

さび発生の偏り

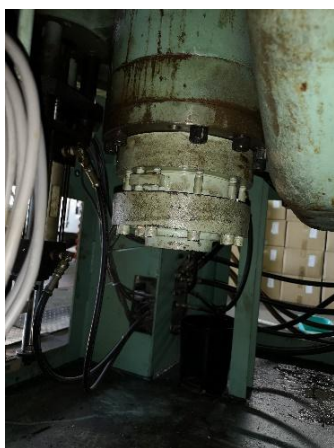
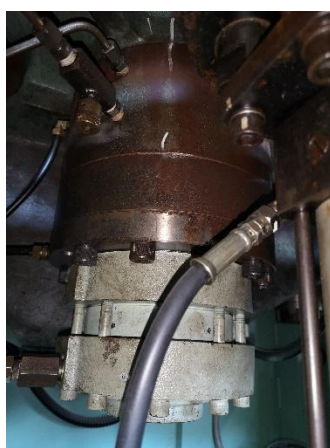
別方向から撮影

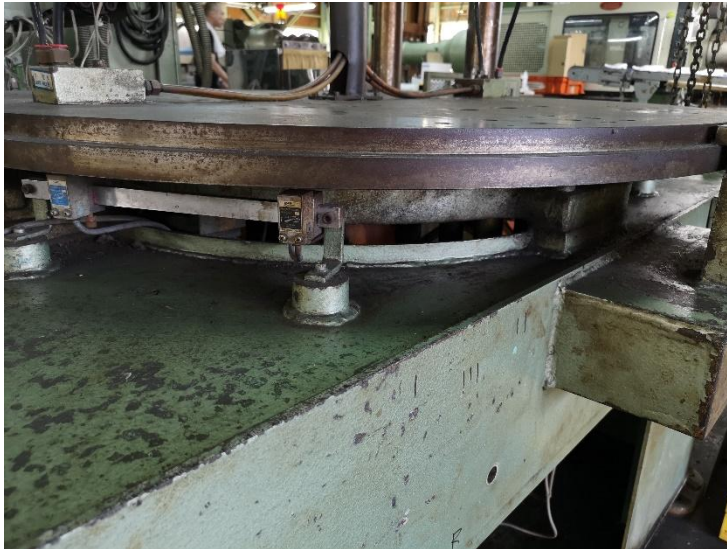
したがって、事故当時、漏れ出した冷却水进行处理する過程で、エアーにより吹き飛ばされた大量の冷却水が、機械平面と回転盤の隙間を通して、回転機構部まで達し、外側部分を錆びさせ、内部を破損させたものと結論付けられる。

機械平面と回転盤の隙間
